日付 平成26年11月13日

## 雨漏り建物診断調査報告書

| 調査 | 調査者<br>店名<br>所在地<br>連絡先<br>氏名 | 赤外線雨漏り診断ドクター<br>アーキテック株式会社<br>兵庫県西宮市上大市5丁目20番4号<br>090-8219-1009<br>赤外線建物診断技師<br>小淵直一 |

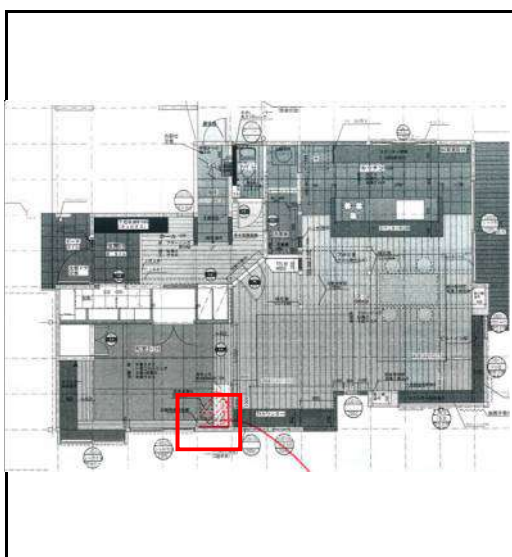
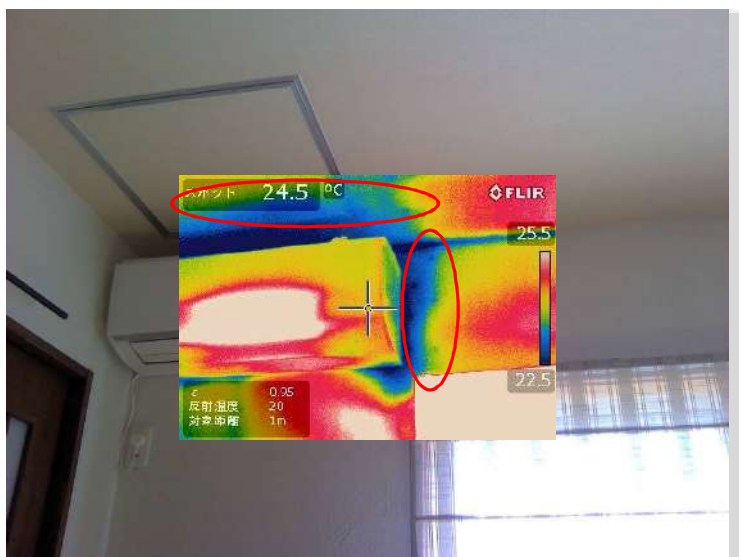
南面雨漏り箇所内部赤外線調査

赤丸部に水分の滞留と見られる低温反応が検出されました。

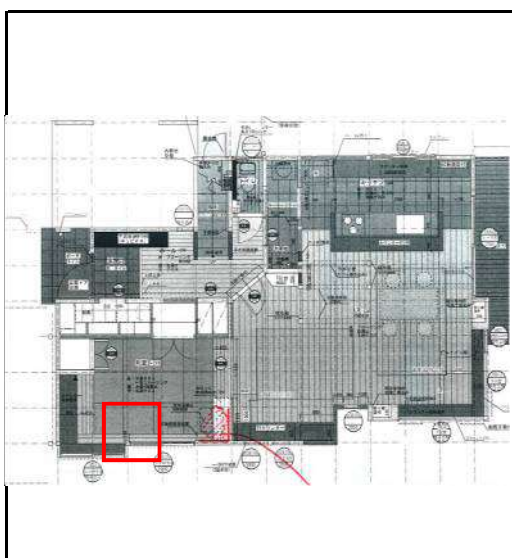
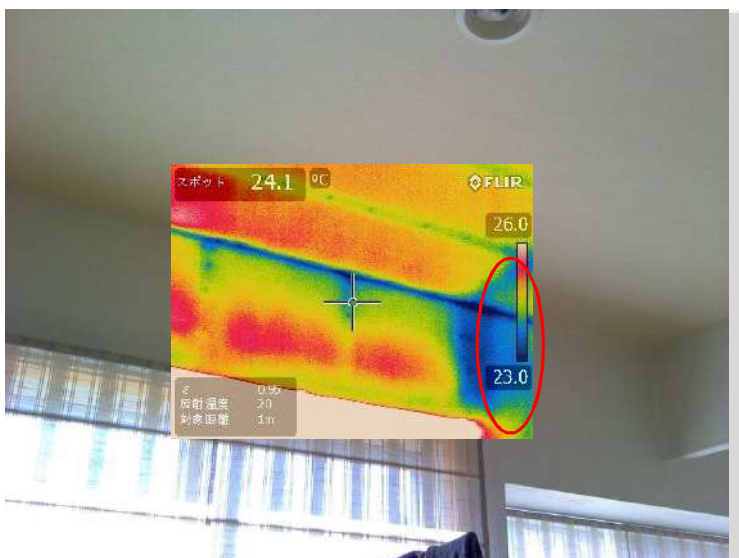
南面雨漏り箇所内部赤外線調査

赤丸部に水分の滞留と見られる低温反応が検出されました。

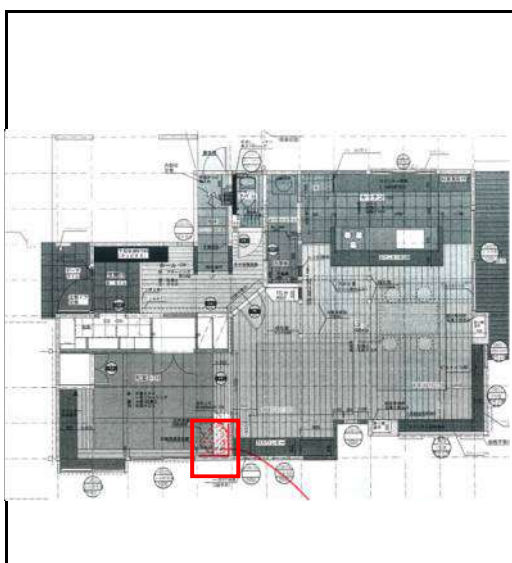
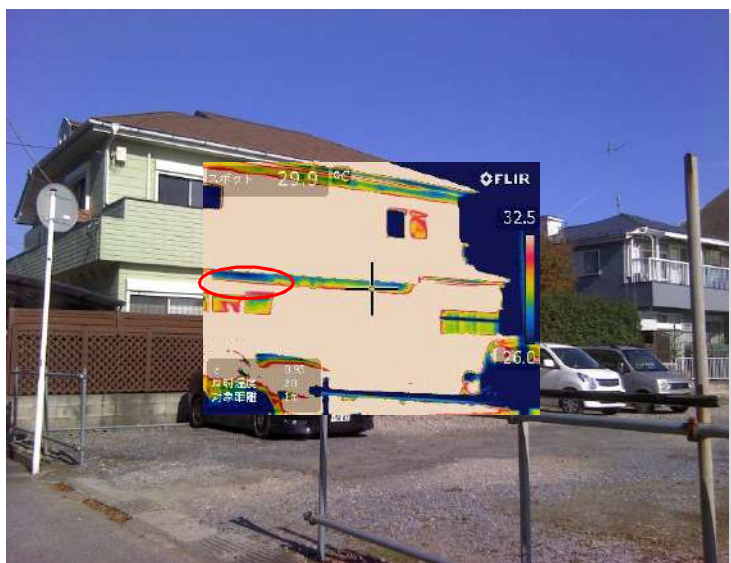
南面外壁赤外線調査

赤丸部に水分の滞留と見られる低温反応が検出されました。この部位は雨漏れ部で上部のバルコニーや屋根部からの侵入が推測されます。

| 南面 | |
|---|--|
| 考察 | 南面の雨漏れは、主に2Fバルコニー防水が外壁改修時に施工をしておらず、新築時のままであるように見受けられました。可視画像からもわかる様に防水の剥がれや亀裂が散見され下地のベニヤ板の素地も見えております。また、屋根部も低温が散見され、その下の壁にも低温反応が検出されました。その他にも雨水の侵入が考えられる孔も見受けられたため、今回の雨漏りの複合要因と考えられます。 |

| 南面 | |
|---|--|
| 是正方法 | 防水の下地がベニヤである為、下地自体の改修をお勧めいたします。また、既存壁取り合いも水返しの実施をさせていただき、防水層からの雨の跳ね返りを防ぐような施工をお勧めいたします。 |

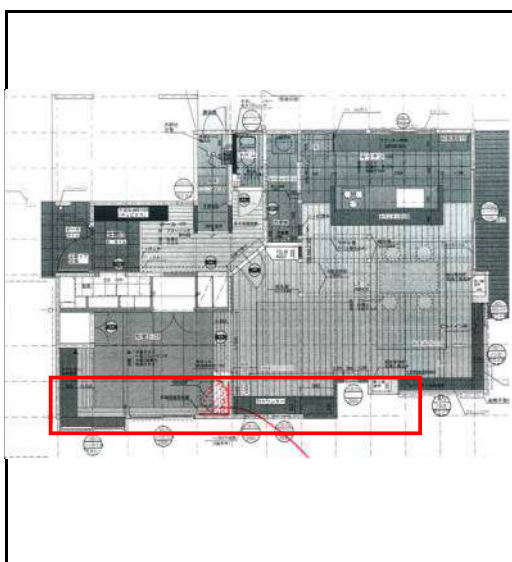
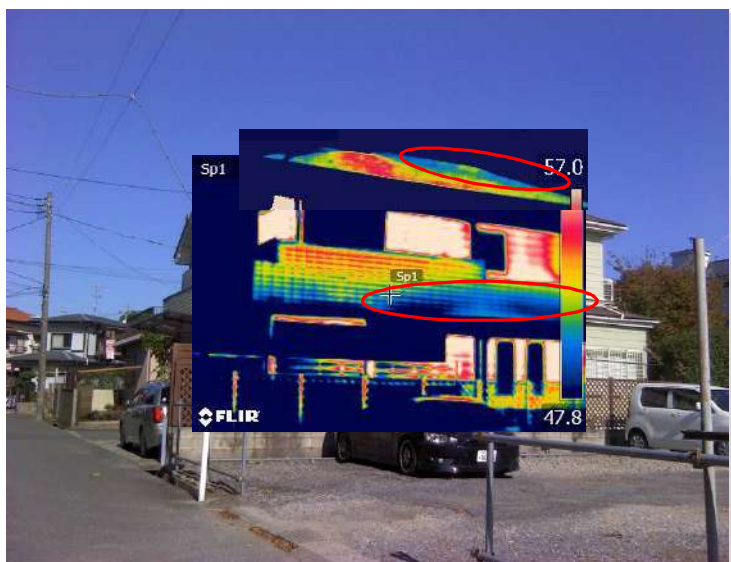
南面外壁赤外線調査

赤丸部に水分の滞留と見られる低温反応が検出されました。バルコニー下部及び屋根部に低温反応が見られました。

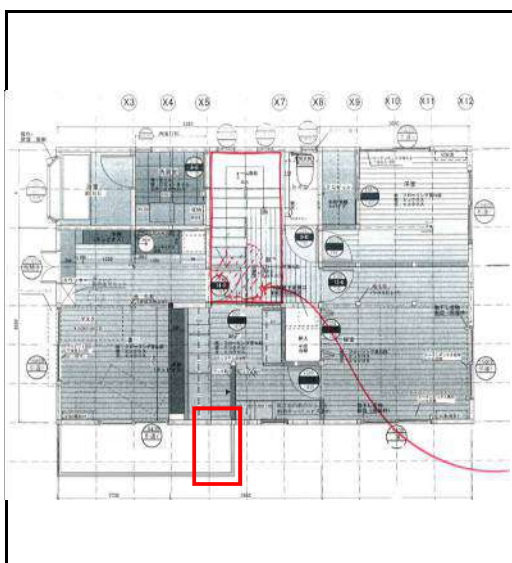
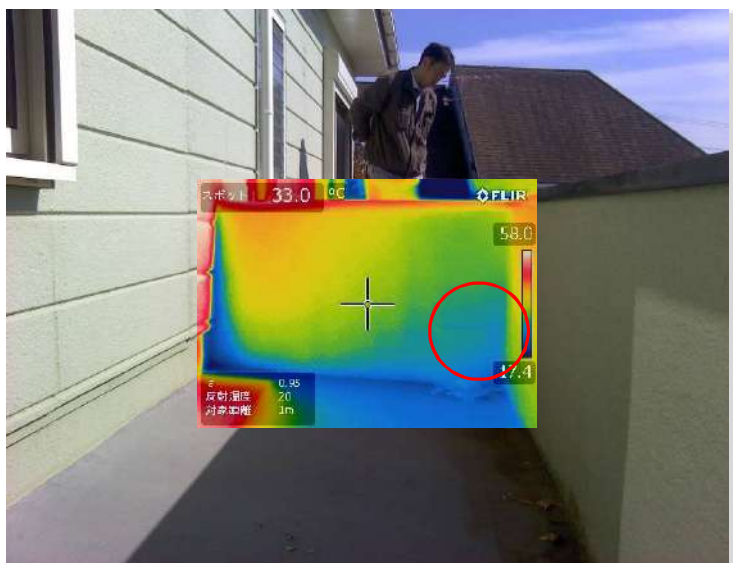
バルコニー部赤外線調査

赤丸部に水分の滞留と見られる低温反応が検出されました。

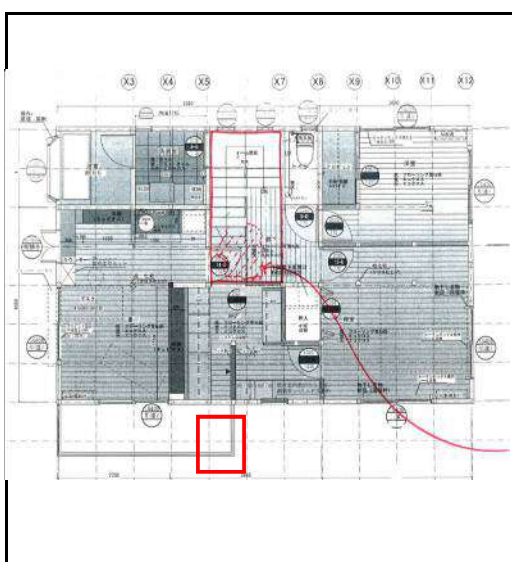
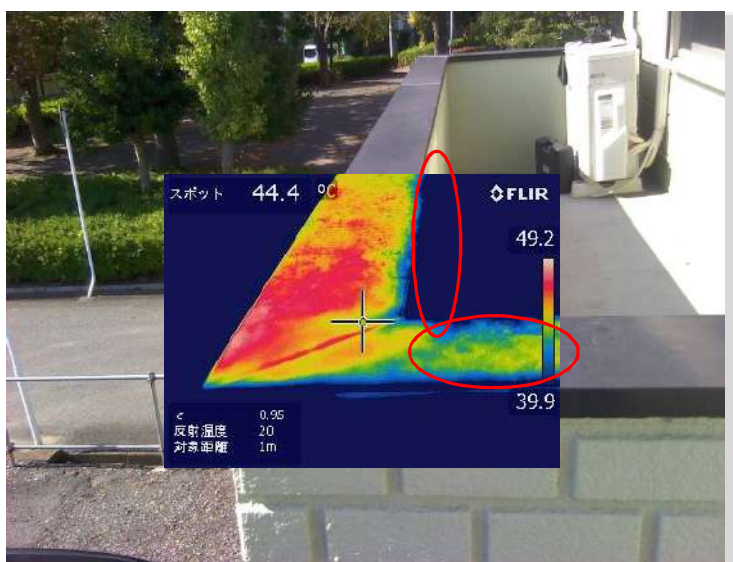
バルコニー部赤外線調査

赤丸部に水分の滞留と見られる低温反応が検出されました。

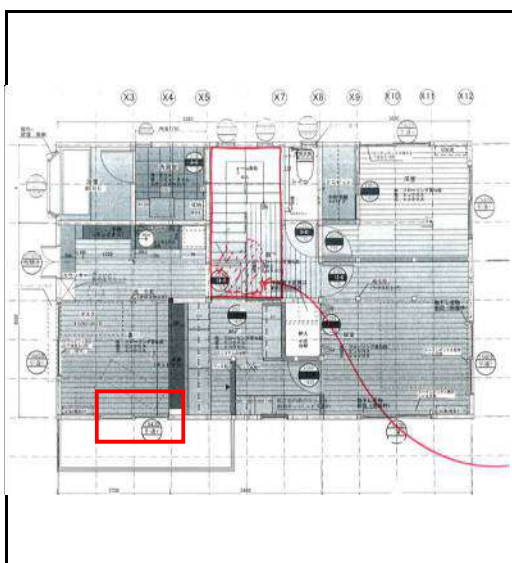
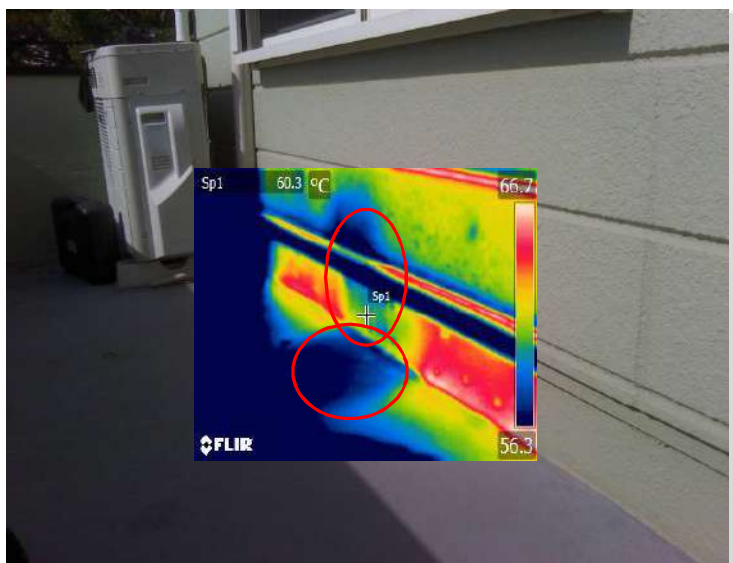
バルコニー部赤外線調査

赤丸部に水分の滞留と見られる低温反応が検出されました。

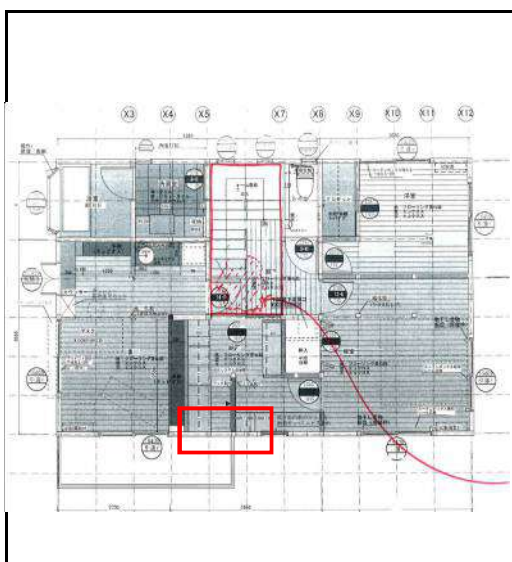
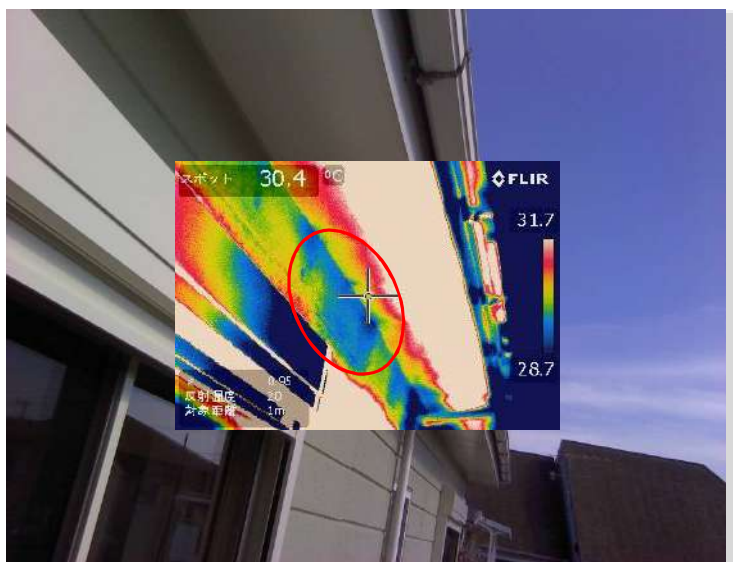
バルコニー部赤外線調査

赤丸部に水分の滞留と見られる低温反応が検出されました。

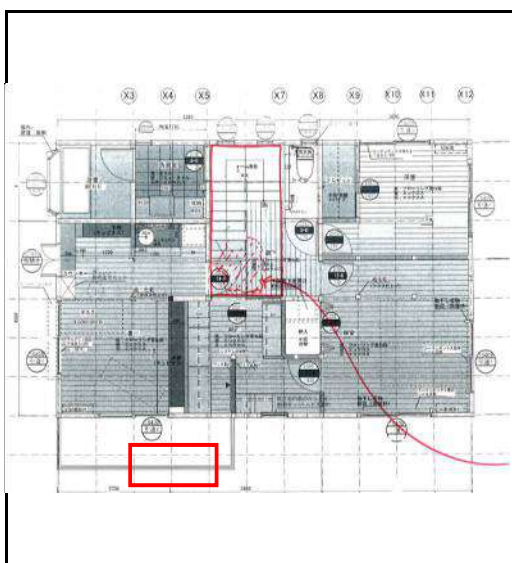
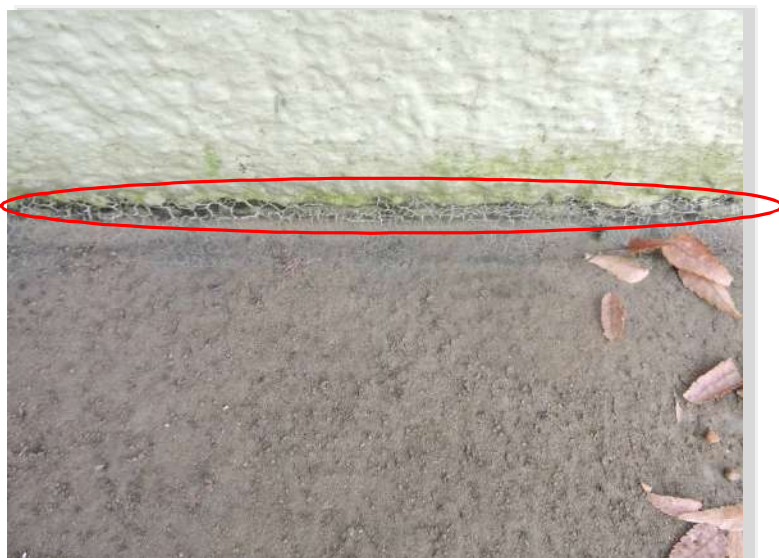
バルコニー部可視調査

赤丸部に水分の滞留と見られる低温反応が検出されました。

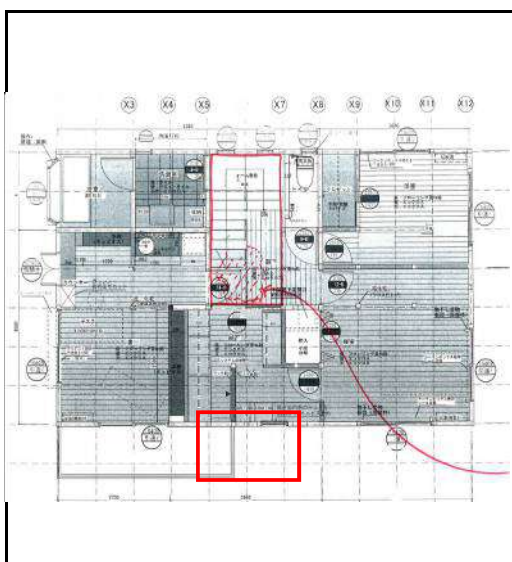
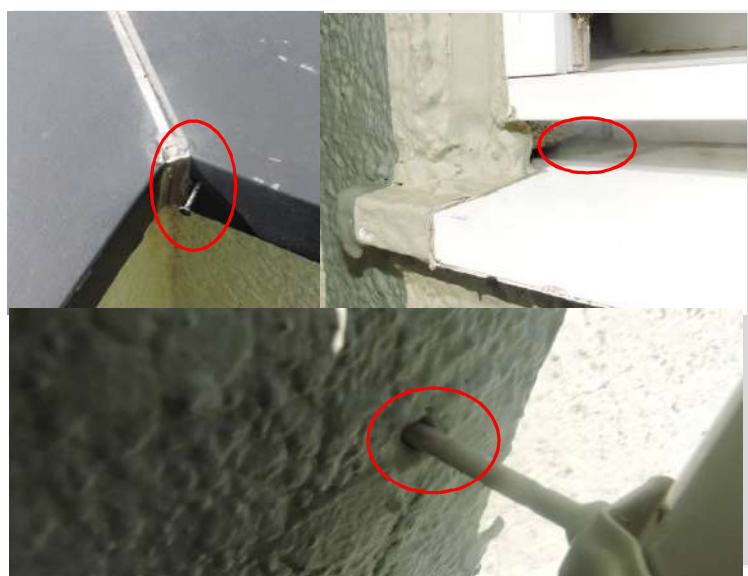
バルコニー部可視調査

上記赤丸部に雨水の侵入可能性が有る部位や孔が見受けられました。

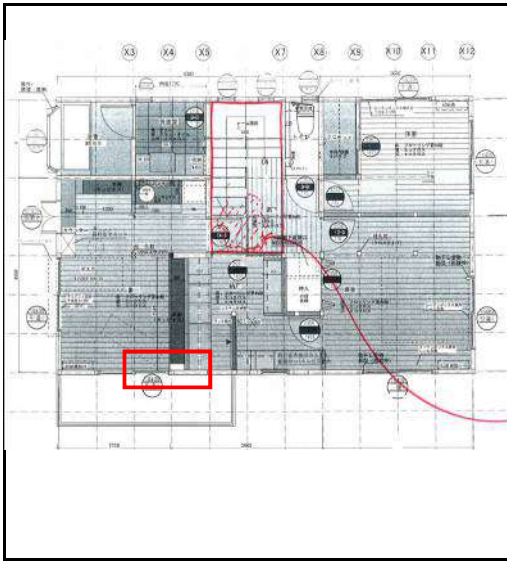
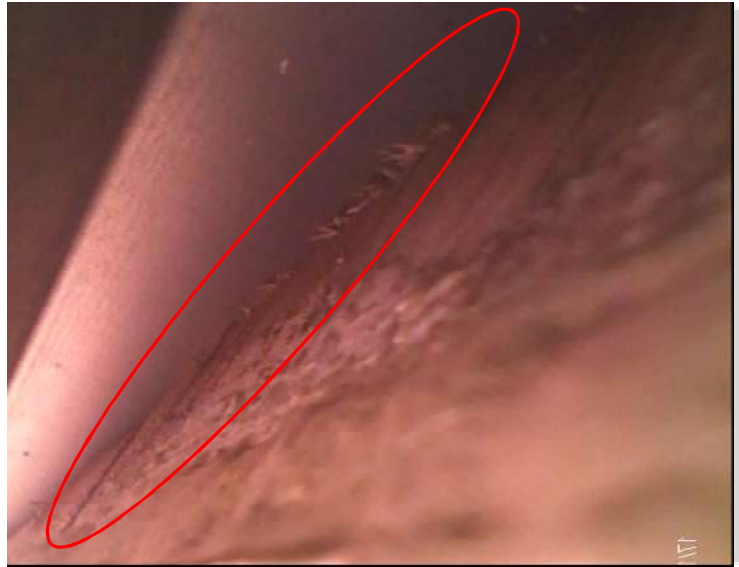
バルコニー部可視調査

赤丸部に水切り金物と防水下地木材の突き付け隙間が空いております。この部分はベランダ防水から跳ね返った水が掛り、躯体内へと侵入する事が考えられます。

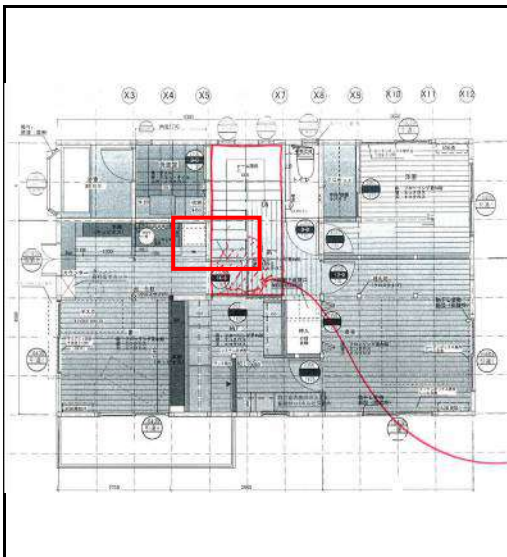
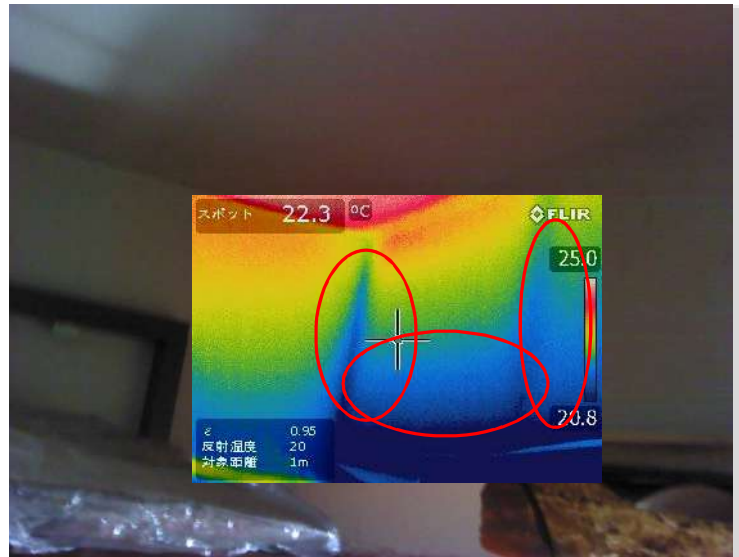
小屋裏内部赤外線調査

雨漏れ部位奥の壁の赤外線画像です。赤丸部に水分の滞留と見られる低温反応が検出されました。

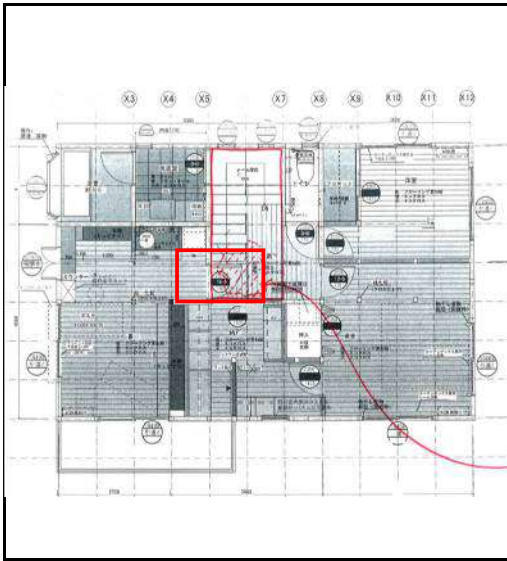
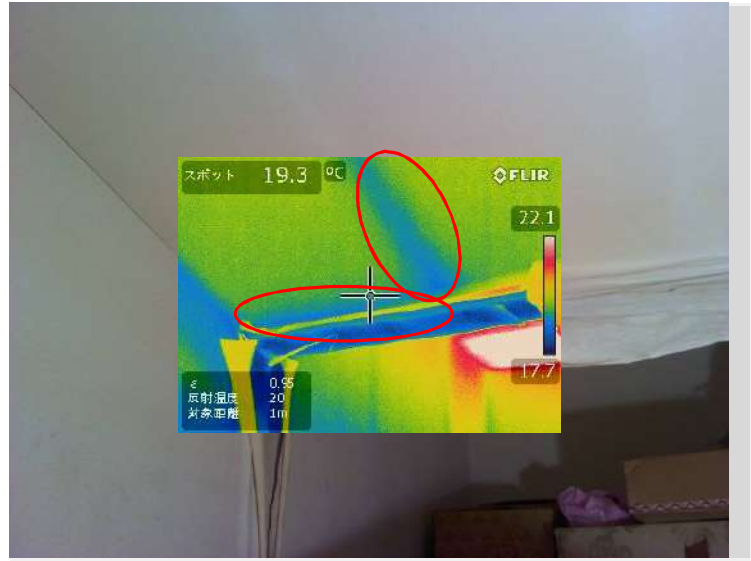
小屋裏内部赤外線調査

雨漏れ部位の赤外線画像です。赤丸部に水分の滞留と見られる低温反応が検出されました。

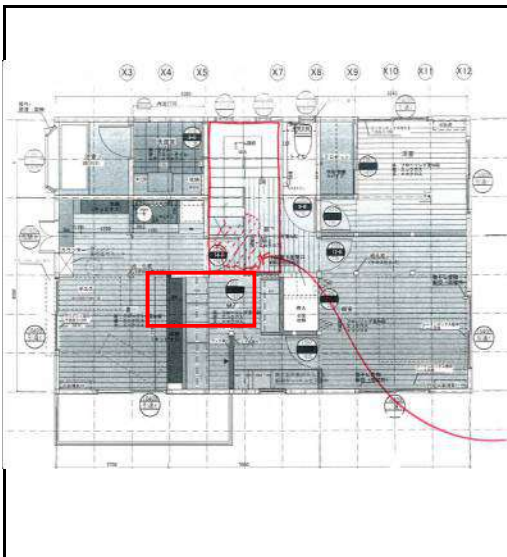
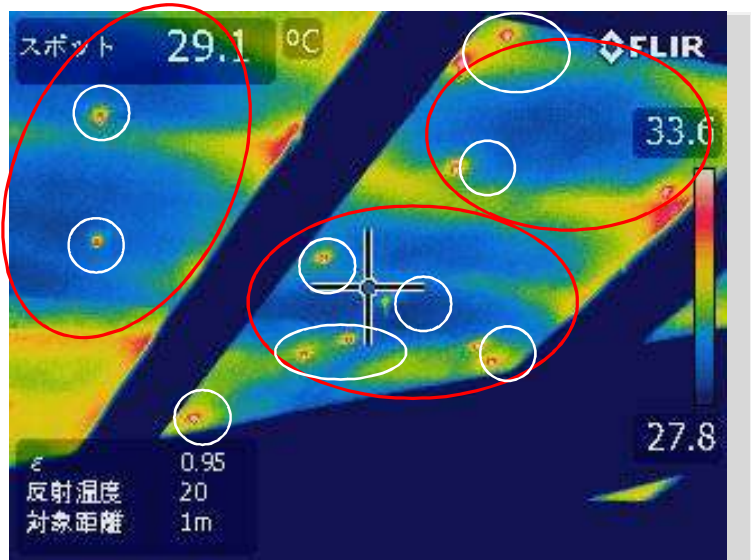
屋根裏内部赤外線調査

赤丸部に水分の滞留と見られる低温反応が検出されました。また、白丸部に改修時又は新築時の釘とみられる物が高温で検出されました。

| 南面 | |
|---|--|
| 考察 | 屋根部はカバー工法にて数年前にリフォーム実施との事で、屋根裏部の赤外線画像によると既存又は屋根改修時に打ち込んだ釘が随所に見られその部分からも水分の侵入と見られる低温反応が検出されています。屋根部位の雨漏れは雨漏れ部位の既存造作煙突との取り合い部や、煙突部の上部よりの雨水の侵入が推測されました。その他にも屋根部上部の棟や屋根の状態をご確認願います。 |

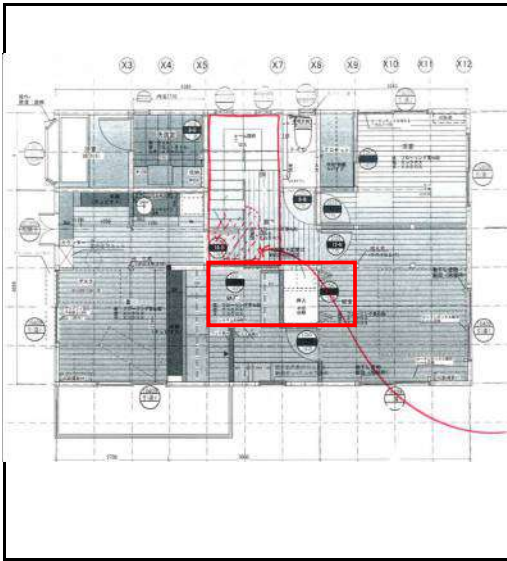
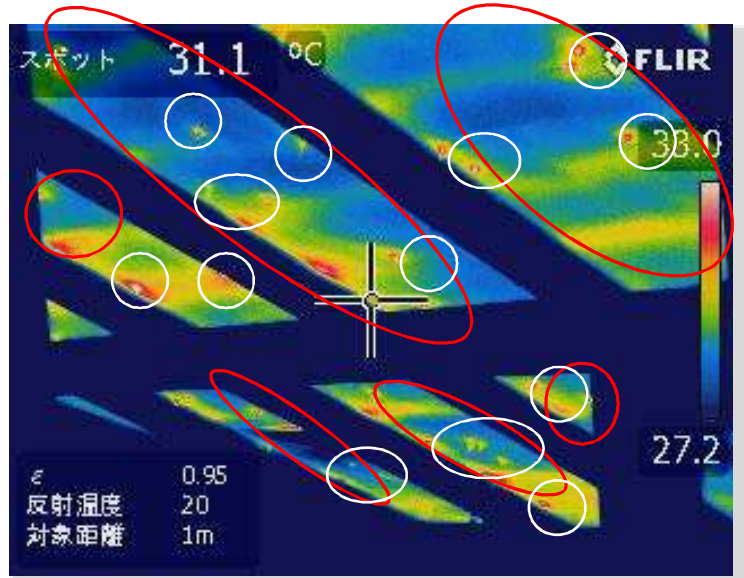
屋根裏内部赤外線調査

赤丸部に水分の滞留と見られる低温反応が検出されました。また、白丸部に改修時又は新築時の釘とみられる物が高温で検出されました。

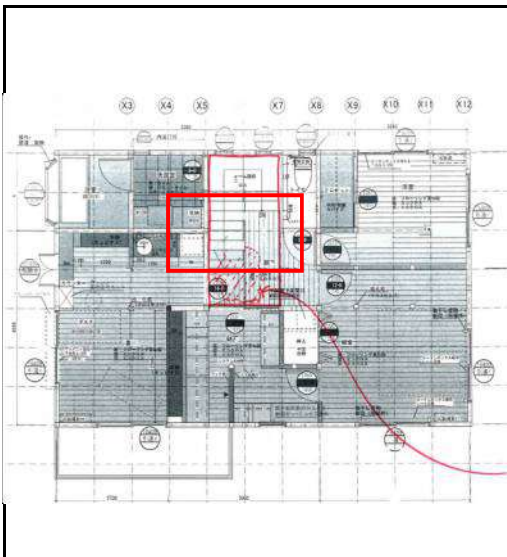
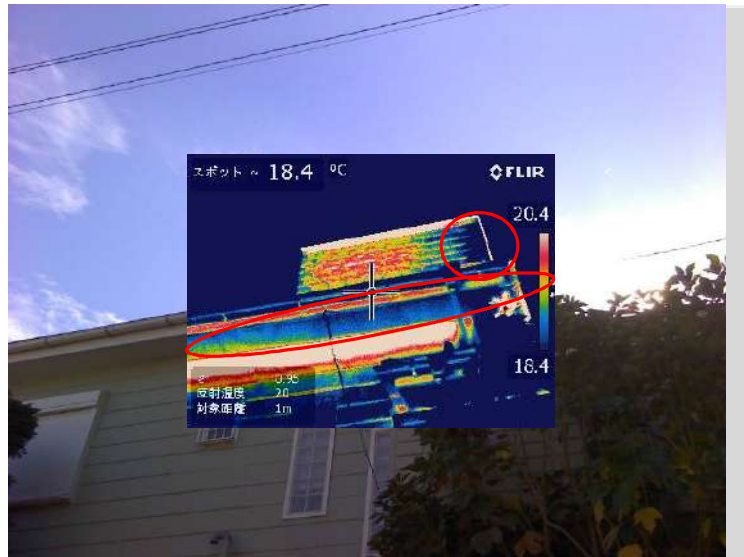
造作煙突部赤外線調査

造作煙突部に赤丸部、水分の滞留と見られる低温反応が検出されました。

| 南面 | |
|---|--|
| 是正方法 | 屋根部取り合いの雨水進入防止策として防止処理が板金処理にて施工をお勧めいたします。また、煙突部も水分の滞留が見られたことから改修願います。また、屋根部に水分の侵入と見られる低温反応が検出されておりますので併せて以前改修された部位の保守及び補修をお勧めいたします。 |

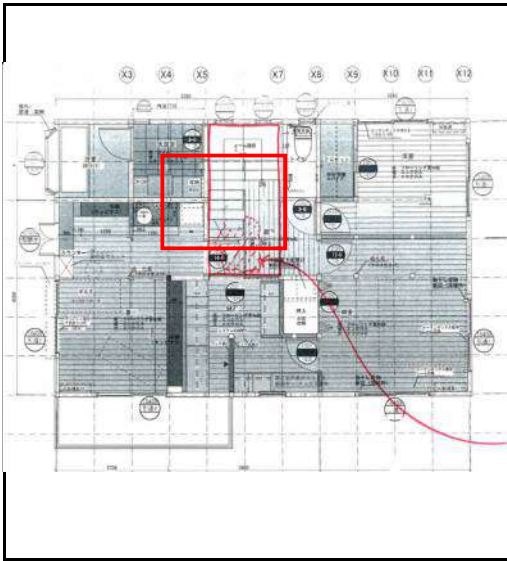
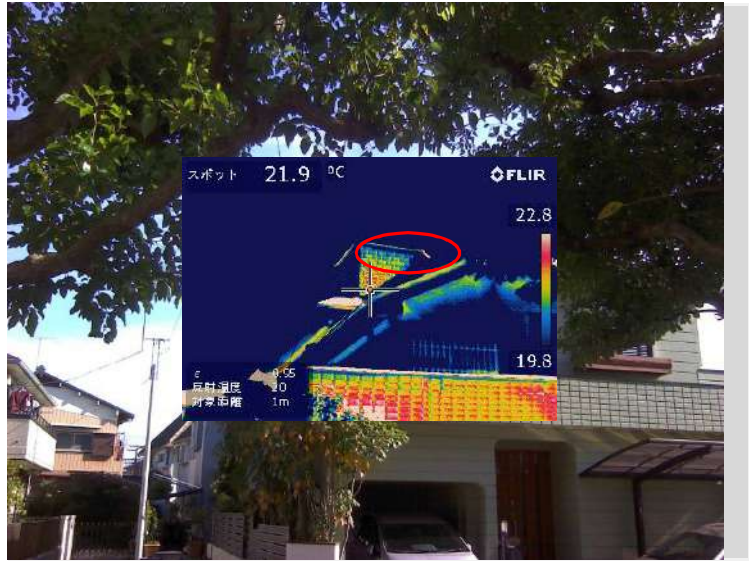
造作煙突部赤外線調査

赤丸部に水分の滞留と見られる低温反応が検出されました。
